Průzkum protikoroze ochrany potrubí v AOK – VDJ Jesenice I.

Objednatel: ERMEX ENGINEERING, spol. s r.o.

Číslo dokumentu: TZ 01-01/09/23Z

Datum	Zpracoval
19.9.2023	Ing. Zdeněk Libíček
	Rust never sleeps s.r.o., Záměstní 32, 710 00 Ostrava www.rustneversleeps.cz

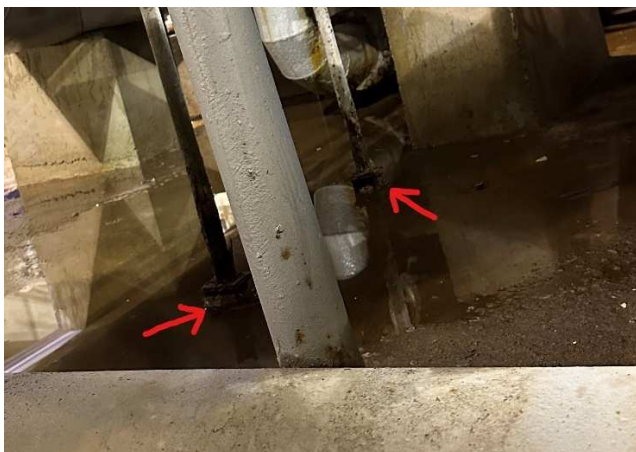
Vlivem vysoké vzdušné vlhkosti a stékání kondenzátu po stěnách potrubí je část podlahy navíc pokryta kalužemi. To vše má negativní vliv zejména na žebříky, schodiště a stojiny pochůzích lávek či samotné potrubí, které jsou zasaženy silnou korozi v podobě rovnoměrného i nerovnoměrného napadení/bodové koroze (Foto 1, 2 a 3).

Foto 1 – Kaluže vody působící na svislé prvky

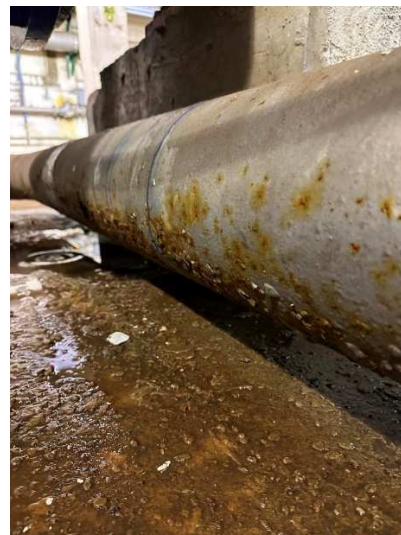
Foto 2 – Potrubí nad podlahou

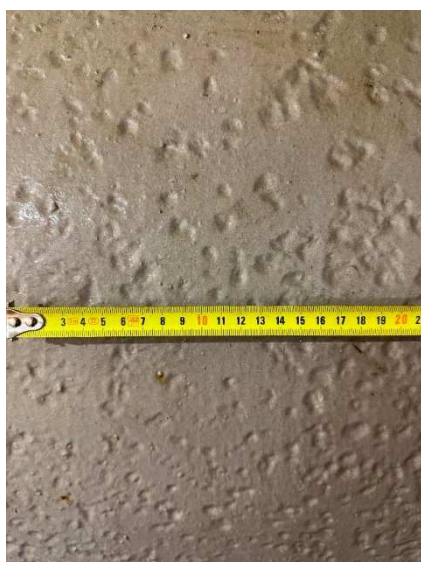
Foto 3 – Důlková koroze

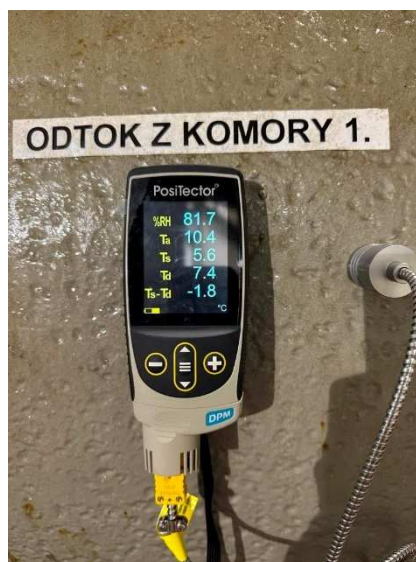
Relativní vlhkost vzduchu a teplota vzduchu naměřené v AOK dosahovaly 82% resp. 10,4°C, rosný bod se pohyboval na úrovni 7,4°C, teplota ocelového povrchu byla 5,7°C a odstup teploty povrchu od rosného bodu byl pouze -1,7°C (Foto 4). Za těchto podmínek je povrch potrubí nepřetržitě ovlhčován, což zvyšuje korozivní agresivitu prostředí.

Foto 4 – Klimatické podmínky

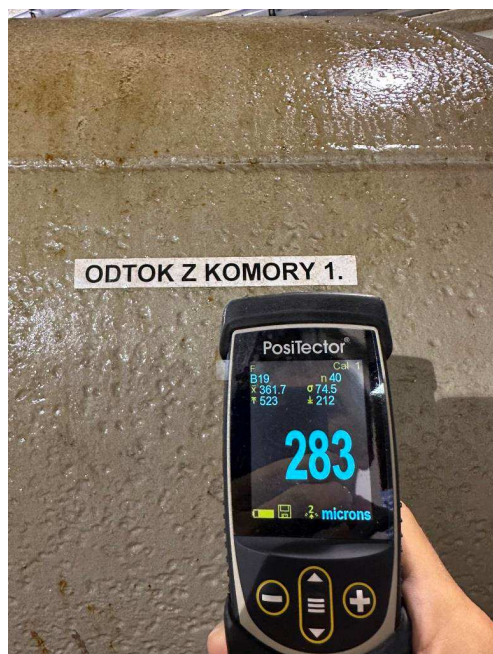
Foto 5 – Měření tl. nátěrů

Obnova PKO se pravděpodobně týkala všech odtoků DN 1200 a obtoku DN 1000, protože z jejich současného stavu je evidentní, že povrch byl kvalitně očištěn a ochráněn robustním nátěrovým systémem na bázi epoxidu v tloušťkách 150-250 mikronů pro červený základní nátěr a 150-250 mikronů pro hliníkový vrchní nátěr (měřeno PIGem...Foto 10), což potvrzuje i adhezní zkouška X řezem s hodnocením 1 – vyhovující (Foto 10). Jejich současná PKO je na většině ploch stále provozuschopná díky vysoké bariéře povlaku s tloušťkami nad 350 mikronů i přes původní důlkovou korozi (Foto 5 a 6, *Příloha č.2*) a jen s plošně rozmístěným poškozením nátěrů v rozsahu Ri1-Ri2.

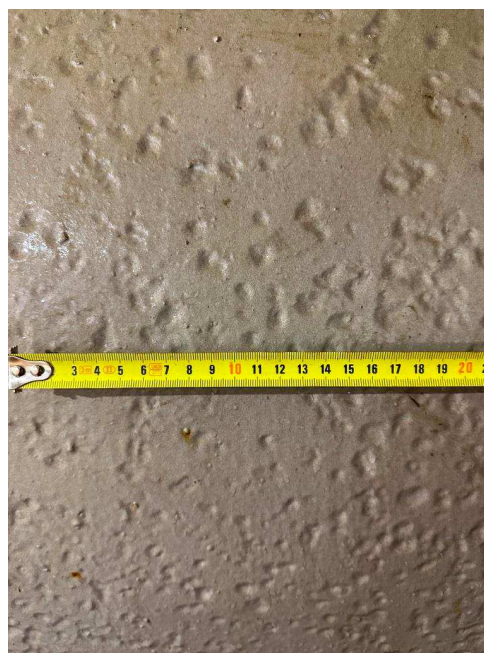
Foto 6 – Důlková koroz

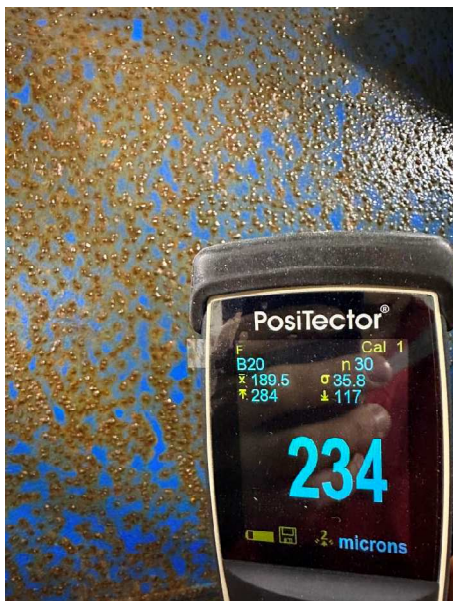
Foto 7 – Tl. nátěrů vs. prorezavění

Výjimkou jsou pouze vložené mezikusy modrého potrubí před/za armaturami-klapkami na Odtoku 1 a Obtoku (Foto 7,8,19,20), zavařený kruhový otvor na propojení odtoků (Foto 17) a samotný konec Odtoku 3 (Foto 18), kde PKO už neplní svou funkci a je v havarijním stavu (prorezávání Ri4-Ri5, puchýřkování st.5(S4)). Tento stav způsobila nedostatečná příprava povrchu pod nátěry (zejména v okolí svarů) a hlavně nízká ochranná bariéra nátěrů, kdy byly naměřeny hodnoty tloušťek pod 200 mikronů.

Doporučený způsob obnovy protikorozní ochrany spočívá v důkladném odstranění původních nátěrů a korozních produktů a aplikaci nového nátěrového systému odolávajícího náročné expozici / velmi vysokému stupni korozní agresivity C5 dle ČSN EN ISO 12944-2 v nominální tloušťce min. 300 mikronů pro předpokládanou vysokou životnost v rozmezí 15-25 roků.

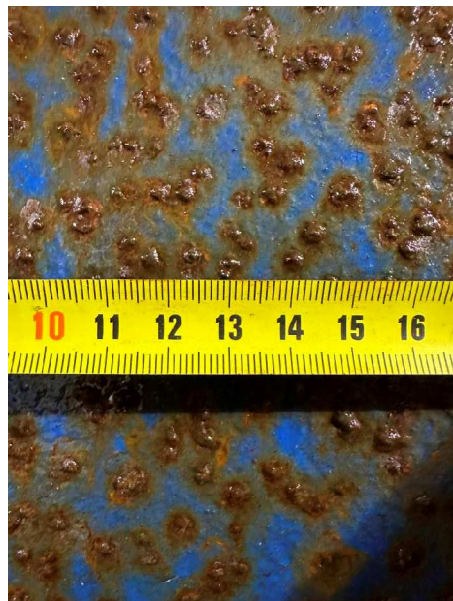
Foto 8 – Rozsah prorezavění Ri4(S4)

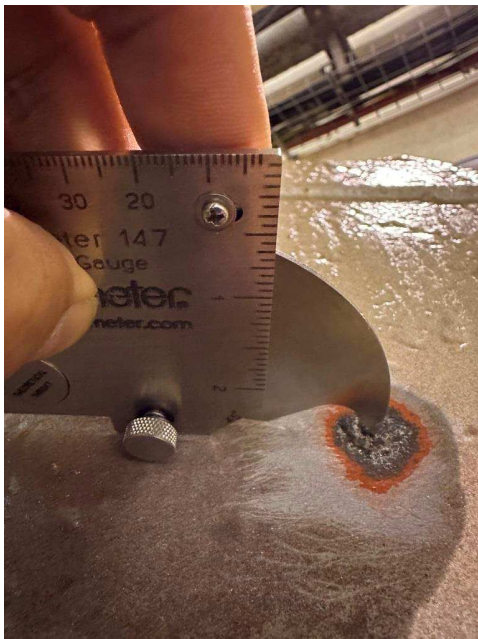
Foto 11 – Měření hloubky důlku

Původní výrobní tloušťka stěn potrubí nebyla známa, proto nelze stanovit celkovou hodnotu korozních úbytků z měření ultrazvukem. Pouze lze hodnotit korozní úbytek v místech důlkové koroze na vnějším povrchu a ten se pohyboval v rozmezí 1-2 mm (Foto 11 a 12). Zhodnocení, zda tloušťka potrubí je stále dostačující či nikoli, je na odborném posouzení kompetentní osoby.

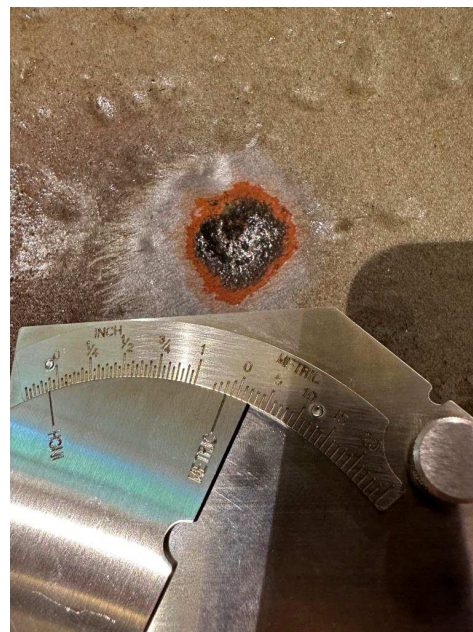
Foto 12 – Hloubka důlku 1,5 mm

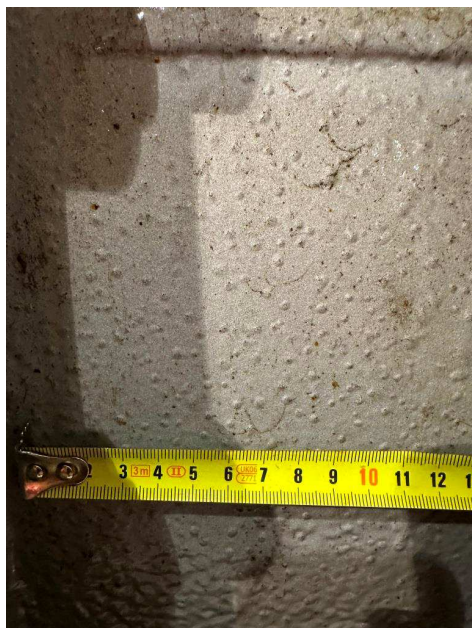
Foto 15 – Puchýřkování nátěrů st.3(S4)

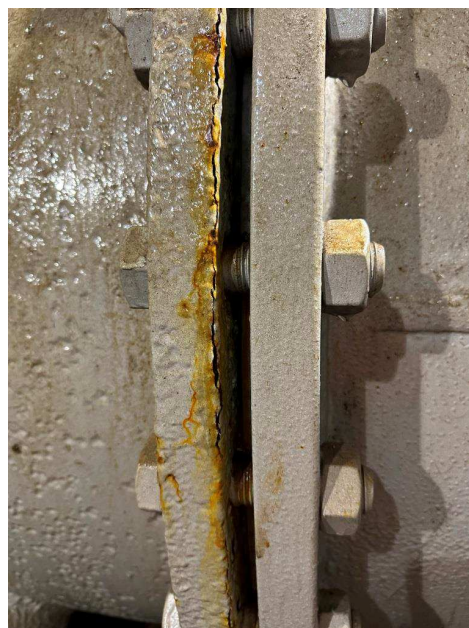
Foto 16 – Koroze na přírubě

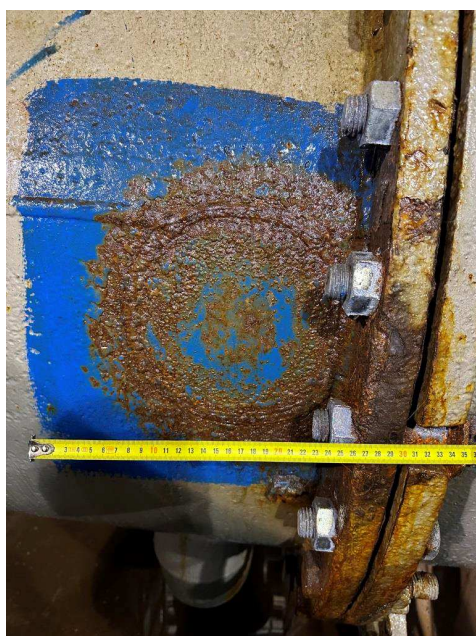
Foto 17 – Koroze na svaru (Ri5)

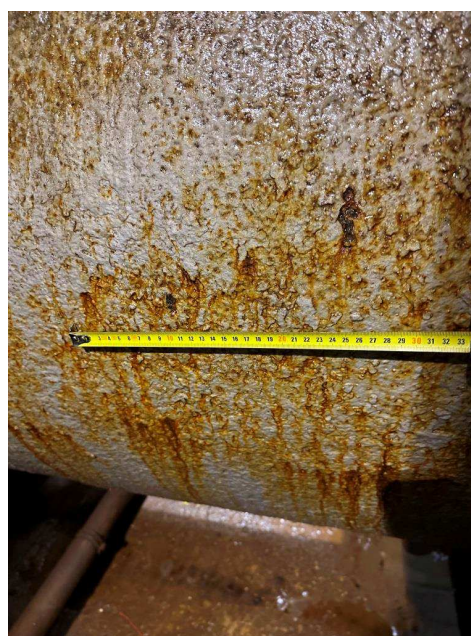
Foto 18 – Prorezavění Ri3(S4)

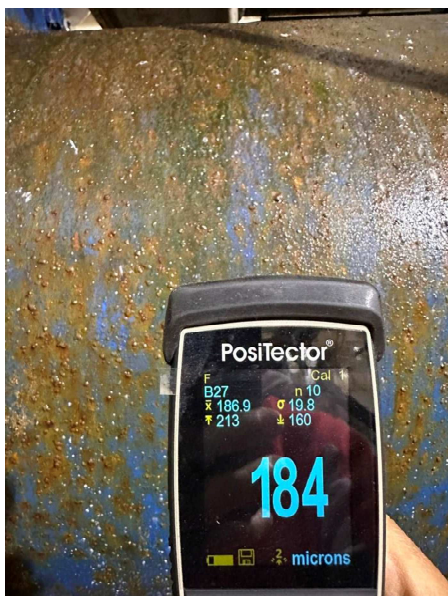
Foto19 – Tl. nátěrů vs. prorezavění

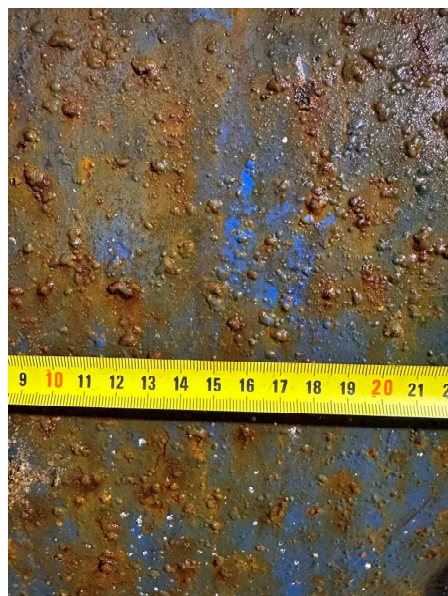
Foto 20 – Prorezavění Ri4(S4)

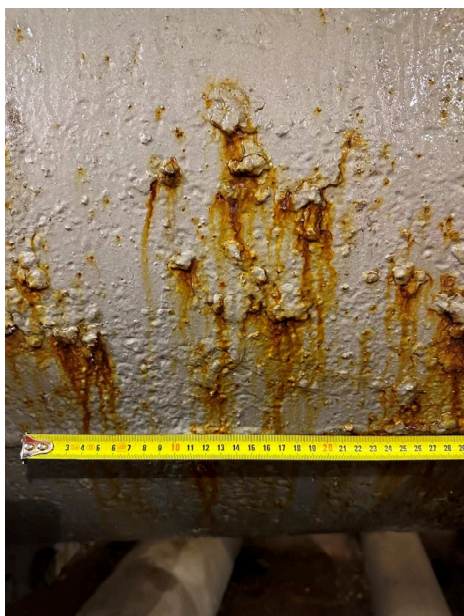
Foto 21 – Prorezavění Ri3(S4)

Úsek od redukce DN 1000/800 k armatuře-šoupátku už má PKO v nevyhovujícím stavu, kde na potrubí je místní degradace prerezáváním Ri3-Ri4 (Foto 21) a na šoupátku Ri5 (Foto 22 a 23).

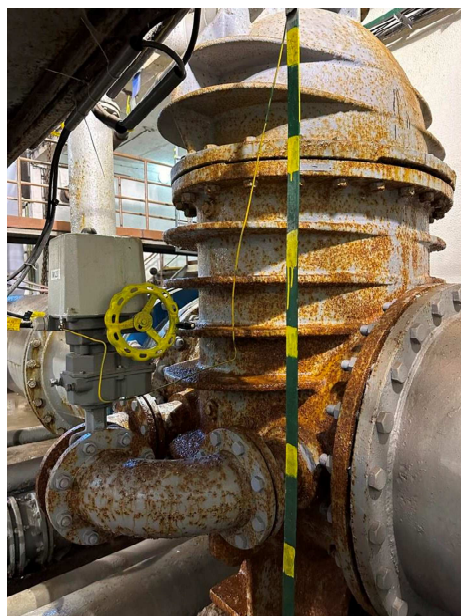
Foto 22 – Prorezavění Ri5(S5)

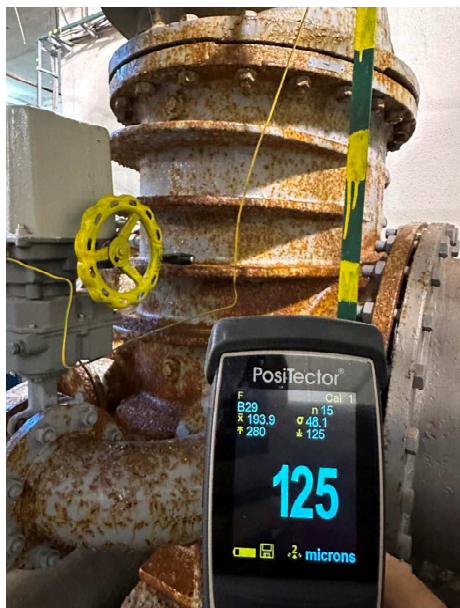
Foto 23 – Měření tl. nátěrů

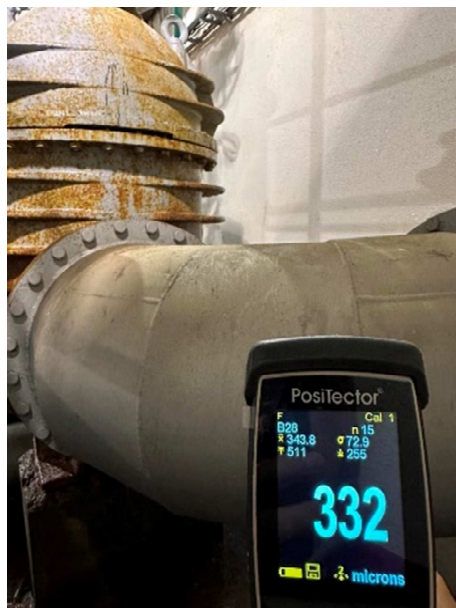
Foto 24 – Měření tl. nátěrů

Úsek potrubí DN 800 od šoupátka k prostupu zdí je v dobrém stavu s plošně rozmístěným poškozením nátěrů Ri1. Tento stav je způsoben tím, že potrubí je nezavodněno (Foto 24).

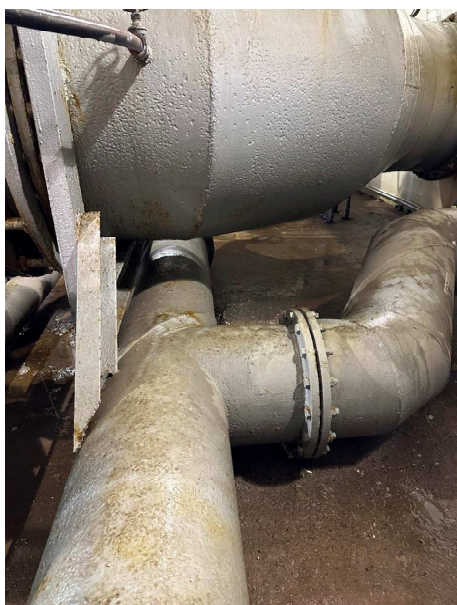
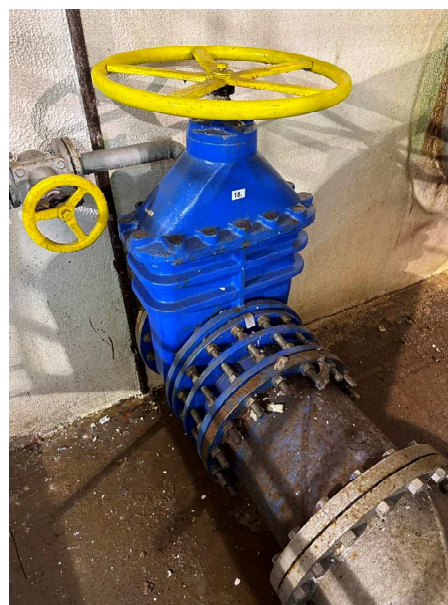
Foto 25 – DN 400 Odpad 2

Foto 26 – Šoupátko na DN 400 Odpad 1

DN 400 Odpadní voda (2x) má PKO v provozuschopném stavu s jen plošně rozmístěným poškozením nátěrů v rozsahu Ri2-Ri3 s výjimkou dvou mezikusů modrého potrubí za oběma šoupátky, kde PKO už přestává plnit svou funkci vlivem degradace (prerezávání Ri3-Ri4, puchýřkování st.2(S4))... Foto 25 a 26.

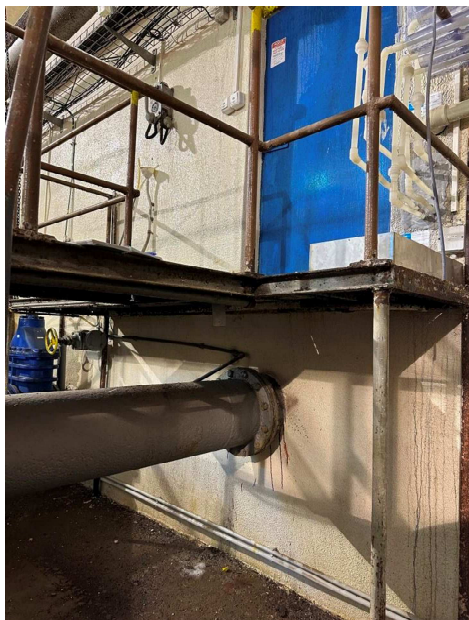
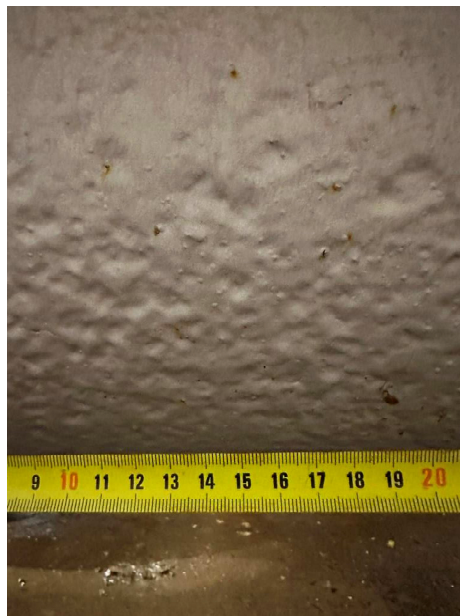
Foto 27 – DN 300 výstup z komor

Foto 28 – Původní důlková koroze

DN 300 Odkap z komor je nezavodněné potrubí navíc nevedoucí těsně nad podlahou, proto je ve vyhovujícím stavu s jen plošně rozmístěným poškozením nátěrů v rozsahu prerezávání Ri2 a původní důlkovou korozi (Foto 27 a 28).

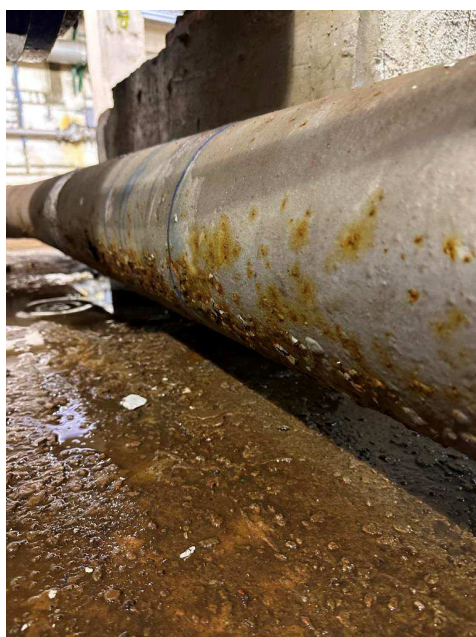
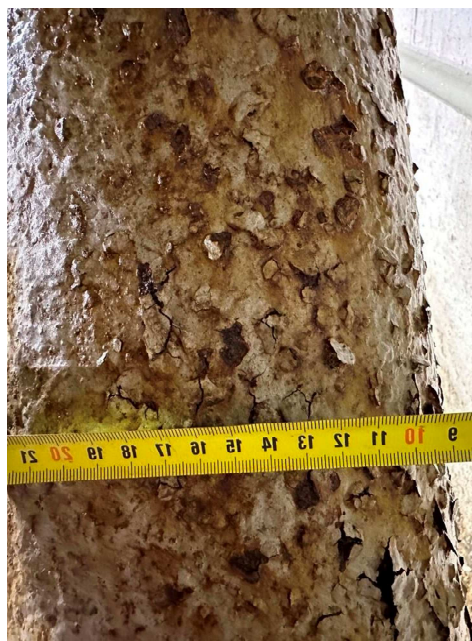
Foto 29 – DN 200 těsně nad podlahou

Foto 30 – Silná degradace prorezavěním

DN 200 pro chlorovací stanici do 1. patra vedoucí převážně těsně nad betonovou podlahou již nemá PKO v provozuschopném stavu z důvodu silné degradace prerezáváním Ri4 a puchýřkováním st.4(S5) v její dolní polovině profilu (Foto 29 a 30).

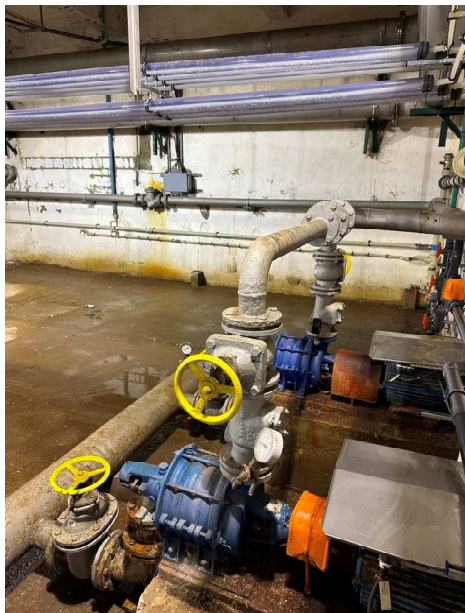
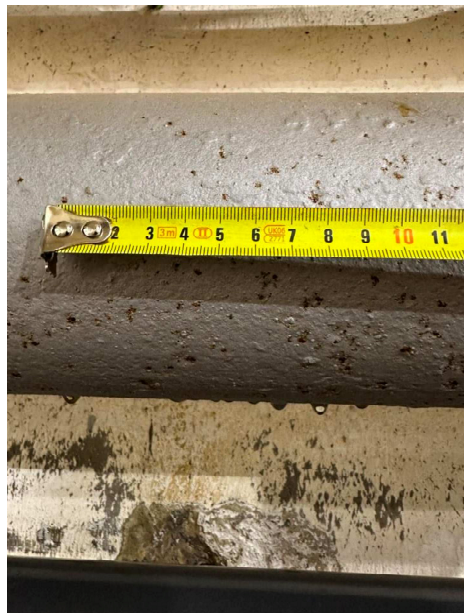
Foto 31 – DN 250

Foto 32 – DN 125

DN 250/125 Mytí vodojemů – obě části jak před tak i za čerpadly mají zdegradovanou PKO ve formě prerezávání Ri3 a puchýřkování st.2(S5)...Foto 31 a 32.

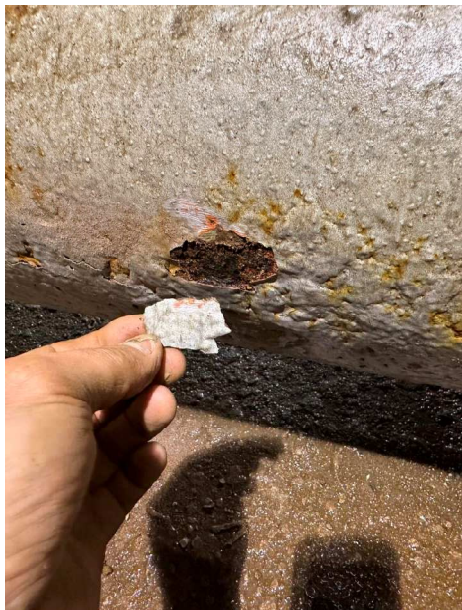
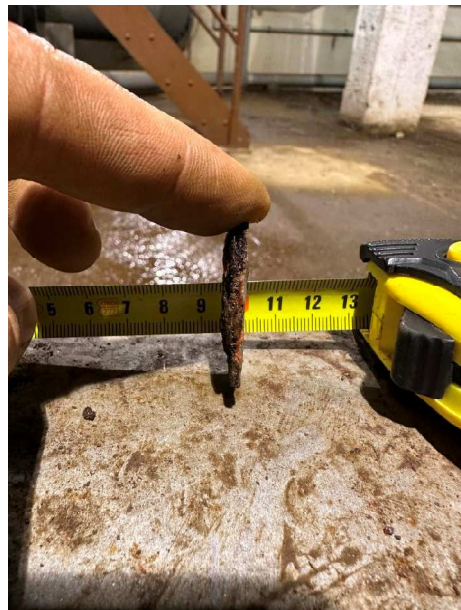
Tloušťka a velikost korozních produktů pod nátěrem svědčí o intenzitě probíhajících korozních procesů, zejména na plochách/potrubí, kde byla v minulosti provedena nedostatečná údržba/obnova PKO (Foto 33 a 34).

Foto 33 – Korozní produkty

Foto 34 – Korozní produkty v tl. 5 mm

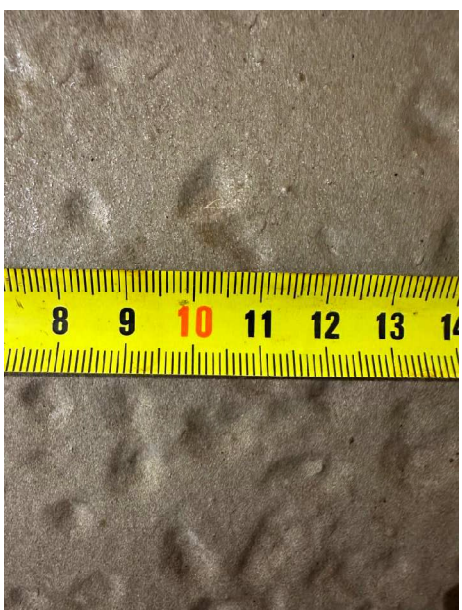
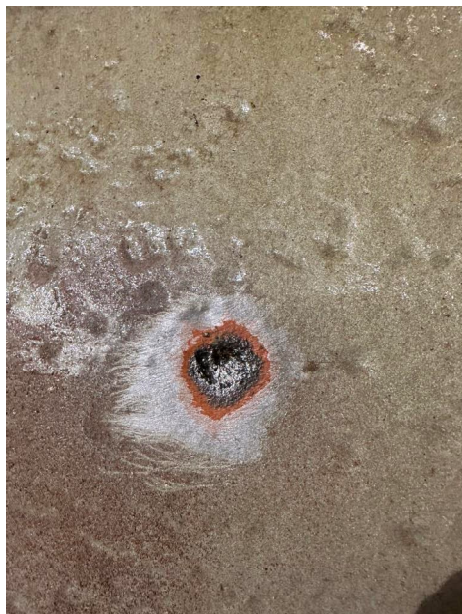
Výsledkem intenzivní koroze a nedostatečné PKO z minulých let byla rozsáhlá důlková koroze na většině potrubí (DN1200 a DN1000), jejíž vývoj byl od roku 2005 zastaven díky kvalitní obnově PKO (Foto 35 a 36).

Foto 35 – Důlková koroze s pr. 5-10 mm

Foto 36 – Detail důlku s průměrem 10 mm
