**Stavebně - technický průzkum armaturní a manipulační komory  
vodojemu Jesenice I. - Vestec**

Praha, říjen 2023

Číslo zprávy: 52/23

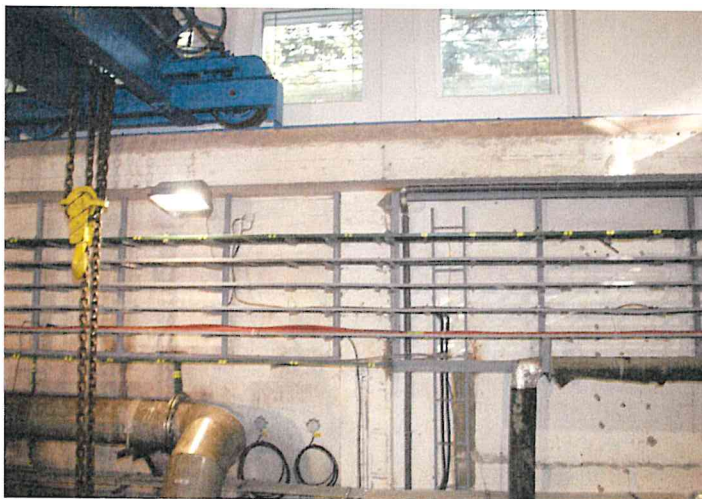
Vnitřní líc vykazuje řadu defektů. Povrchové vrstvy jsou zasaženy degradací betonu, a to na ploše cca 3 m<sup>2</sup>. Hloubka narušení konstrukce v dané oblasti se pohybuje v intervalu od 5 mm do 30 mm. Nejhlubší poškození (nad

30 mm) je zastoupeno na ploše cca 2 m<sup>2</sup>. Koroze výztuže, která je patrná na obvodových stěnách, dosahuje délky cca 5 m. Zaznamenané korozní úbytky jsou na úrovni 2 -3 mm. S procesem koroze souvisí také oddělování povrchových vrstev (dutiny). Tyto delaminované partie byly zaznamenány v rozsahu 4 m<sup>2</sup>.

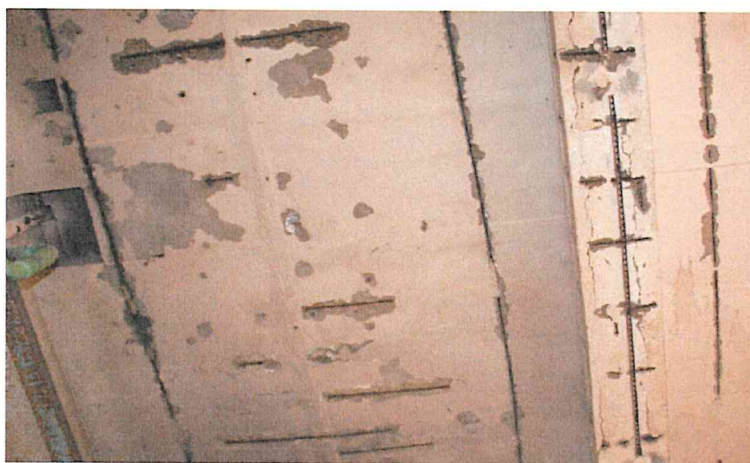
Jedním ze zásadně poškozených konstrukčních prvků, je stropní deska (od podesty dále do prostoru objektu), která je tvořena stropními panely. Zde je zcela zásadní rozsah korodující výztuže, který je na úrovni 61 m, což lze odhadovat na cca 40 % povrchu. Podstatnou informací je, že již z výroby je spodní líc stropních panelů s nízkou hodnotou krytí nad výztuží. Korozní úbytky na výztuži se pohybují od 2 do 3 mm, lokálně 4 mm. Koroze výztuže je doprovázena oddělováním povrchových vrstev, dutiny. Akustická trasovací metoda odhalila 18 m<sup>2</sup> dutin. Povrch stropní konstrukce je dále postižen degradací betonu, s narušením do hloubky od 5 mm do 30 mm. Plošně se jedná o cca 21 m<sup>2</sup>. Hlubší poškození, nad 30 mm je zastoupeno na úrovni 3 m<sup>2</sup>.

Podstatným rozhodnutím pro zvolení vhodného typu sanačního zásahu bude skutečnost, zda sanovat objekt celoplošně či nikoliv. Na spodním líci stropů doporučujeme celoplošnou sanaci spodního líce stropní desky, kterou považujeme za nezbytnou. Těmto krokům však musí předcházet velmi citlivá preparace povrchu vysokotlakým vodním paprskem, mechanické obourání všech nesoudržných partií, včetně ošetření korodující výztuže. Ta by měla být zbavena korozních zplodin a ošetřena vhodným antikoročním nátěrem nebo adhezním můstkem s inhibitory koroze. Teprve poté je možné uvažovat o celoplošné sanaci, jejímž cílem by mělo být maximálně realkalizovat prostředí výztuže a současně posílit krycí vrstvy betonu nad výztuží, které jsou nyní velmi nízké. Doporučuje se minimální tloušťka nové reprofilační vrstvy na úrovni cca 15 mm.

Po provedení celoplošné sanace spodního líce stropních desek doporučujeme aplikaci migrujících inhibitorů koroze (ve dvou vrstvách) přes nově zbudované povrchové vrstvy,

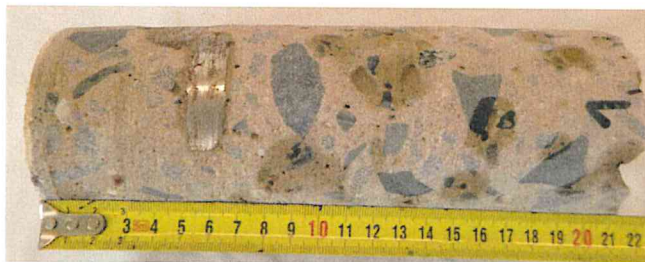
Na základě vizuální prohlídky lze konstatovat, že struktura většiny jádrových vývrtů je podobná. Výplň betonu tvoří převážně lomové drcené kamenivo, které je lokálně doplněno těžným říčním kamenivem. Dále lze pozorovat, že veškerá zrna kameniva jsou spolehlivě obalena maltovým tmelem. Žádný defekt na povrchu pláště zaznamenán nebyl.

Celkově lze tedy charakterizovat vynesné jádrové vývrty jako poměrně solidně zpracované, dostatečně hutné, s vyhovující strukturou betonu.

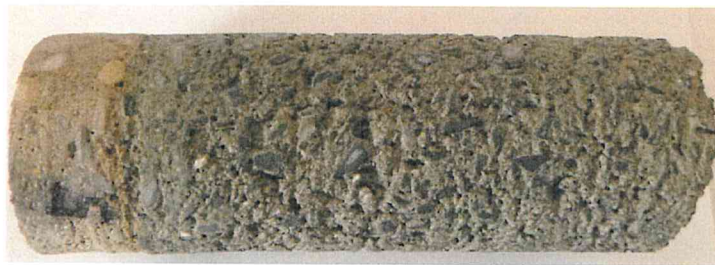
Zcela opačná situace je v případě jádrového vývrtu číslo 5, vynesného z podlahy v suterénu celého prostoru. Z odebraného jádrového vývrtu je patrné, že vrchních 30 mm tvoří kompaktní cementová mazanina. Poté následuje část betonu, která spíše připomíná zvlhlou směs nevalné kvality. Při ukládce betonu mu nebyla věnovaná dostatečná péče (zhutnění).

Tomu také odpovídá výsledek zkoušky pevnosti betonu v tlaku, který je zhoršenou kvalitou betonu zcela ovlivněn.

U podlahy v suterénu se nabízí s ohledem na kvalitu vrstvy provést celoplošné přebetonování dna. Nová vrstva by měla být patřičně přivytužena. Hloubka uložení výztuže u nově zbudované betonové desky dna se řídí stupni vlivu prostředí. Současně stojí za úvahu vytvoření odtokového kanálu, který bude stahovat vodu do jímky pro čerpání (předpokládáme její vytvoření) tak, aby nedocházelo k zadržování vody na podlaze. Ta pak následně vzlíná do stěn a negativně ovlivňuje jejich korozní stabilitu.

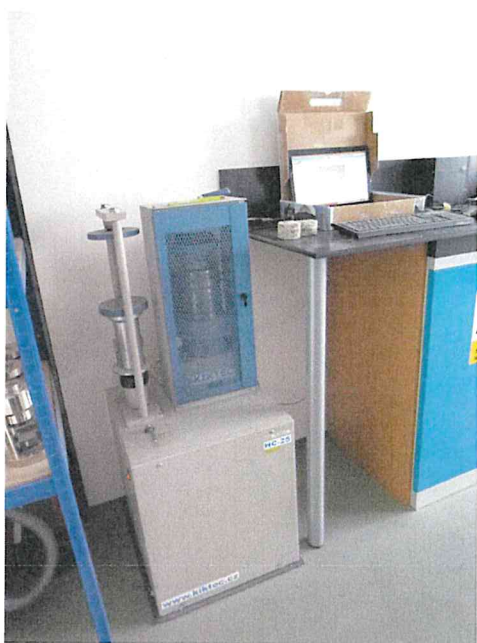
Z vynesných jádrových vývrtů, byla řezáním zhotovena zkušební válcová tělesa, která byla následně změřena a zvážena tak, aby na nich mohla být stanovena objemová hmotnost.

Tělesa byla vyřezána z podpovrchových partií vynesných jádrových vývrtů. Následně byla okoncována speciální rychletuhnoucí sírovou směsí a odzkoušena na pevnost betonu v tlaku destruktivně v elektronicky řízeném hydraulickém zkušebním stroji ADR-ELE 25/250.
